Projektová dokumentace pro výběrové řízení, příloha č. 2 zadávací dokumentace  
zakázky:

# **OBNOVA ALEJÍ, STROMOŘADÍ A INTERAKČNÍCH PRVKŮ**

## **V K.Ú. VELHARTICE, CHOTĚŠOV, NEMILKOV, DROUHAVEČ A HORY MATKY BOŽÍ**

# **A. Průvodní zpráva**

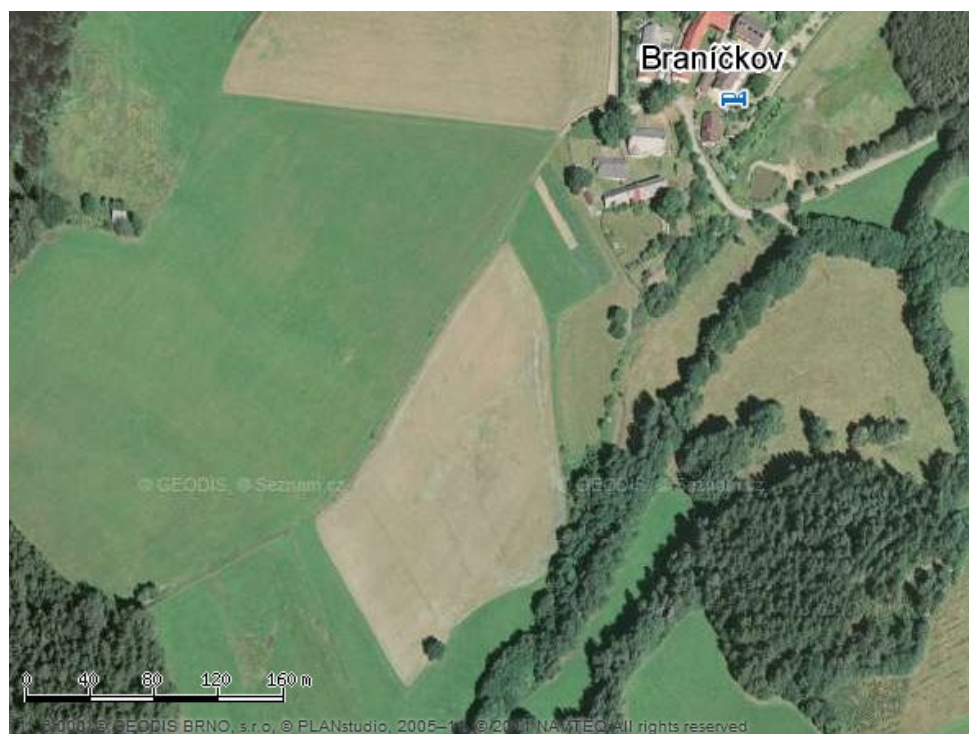
Letecký snímek lokality B (zdroj: www.mapy.cz)

### Současný stav

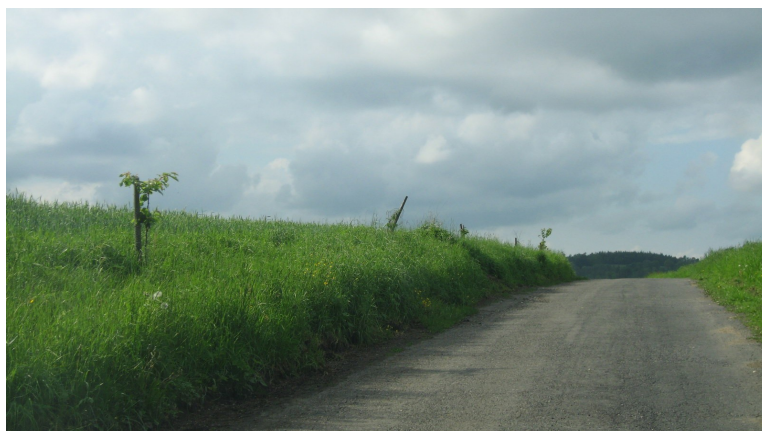
Směrem od obce Nemilkov roste po levé straně cesty několik vysázených třešní, mnohé z nich však neprosperují a odumírají. Dále se vyskytuje podél této polní cesty také jen sporadická dřevinná vegetace - několik jednotlivých keřů a stromů (javor klen, topol osika, jasan ztepilý, třešeň ptačí, dub letní, bříza bělokorá, vrba jíva, růže šípková, bez černý) a na několika místech malá skupina stromů a keřů stejného druhového složení (viz tabulka evidence stávajících dřevin). V jednom úseku cesta prochází podél lesa na jižní straně cesty.

Podél celé cesty, kde je to možné a je dostatek místa, navrhujeme vysázet pravidelné lipové stromořadí a v menších mezerách mezi stávajícími dřevinami doplnit duby letní.

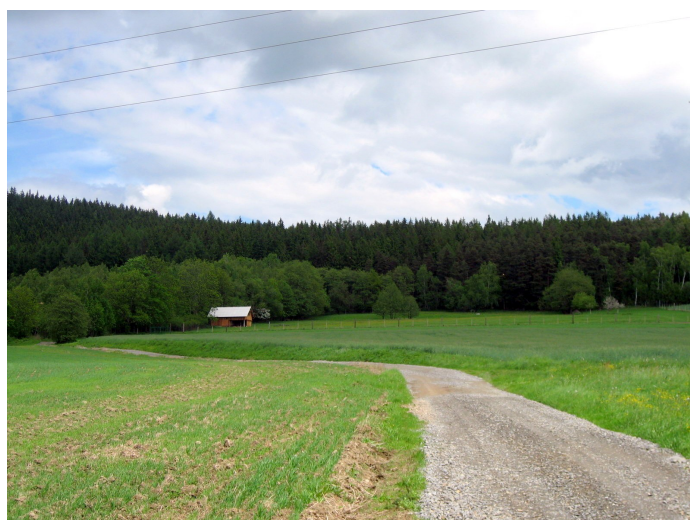
Tato polní cesta je dnes využívána jako komunikace pouze v některých úsecích. V místech, kde prochází mezi zemědělskými pozemky (orná půda a louky) ji lemují úzká mez, téměř bez dřevinné vegetace. Ve středním úseku cesta prochází lesem a remízem listnatých dřevin (javor klen, topol osika, jasan ztepilý, třešeň ptačí, dub letní, bříza bělokorá, vrba jíva, růže šípková, bez černý).

V polních úsecích bez současné dřevinné vegetace navrhujeme vysadit malé skupiny autochtonních listnatých stromů (javor klen, dub letní, lípa srdčitá, habr obecný, buk lesní).

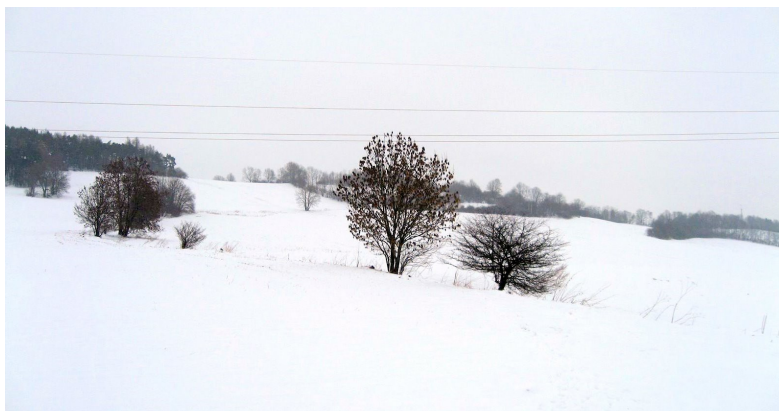
Tato polní cesta je dnes téměř nevyužívaná pro svůj původní účel. Po jejích stranách však vznikly pásy neobdělávané půdy, vhodné k výsadbě doprovodné dřevinné vegetace a cesta tak může plnit funkci významného interakčního prvku mezi lány orné půdy. Tento prvek je zvláště významný i tím, že leží ve svahu s poměrně velkým spádem a tvoří tak přirozenou protierozní bariéru. V současnosti zde roste jen několik soliterních stromů a keřů a malých skupin náletových dřevin (viz mapa současného stavu a tabulka evidence stávajících dřevin).

Do volných míst navrhujeme doplnit soliterní stromy a malé skupiny stromů autochtonních druhů tak, aby se zvýšil podíl dřevinné vegetace a celkový ekologicko stabilizační potenciál tohoto interakčního prvku.

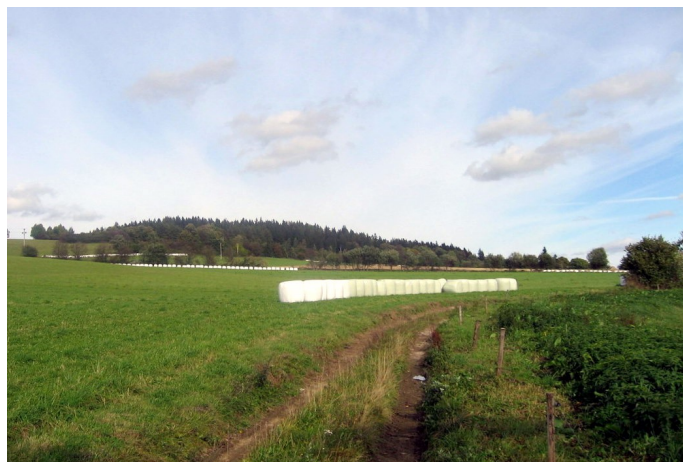
Sporadická dřevinná vegetace převážně na začátku cesty - několik jednotlivých keřů a stromů a malá skupina dřevin (javor klen, topol osika, jasan ztepilý, třešeň ptačí, dub letní, bříza bělokorá, vrba jíva, růže šípková, bez černý) a jedna souvislá skupina stromů a keřů - trnka obecná, hloh obecný, jírovec maďal, vrba jíva (viz tabulka evidence stávajících dřevin). Významné javory kleny v blízkosti obce Drouhaveč.

Do volných míst navrhujeme doplnit soliterní stromy a malé skupiny stromů autochtonních druhů (javor klen a dub letní) tak, aby se zvýšil podíl dřevinné vegetace na dotčeném pozemku a zároveň aby byl zachován přírodní ráz těchto krajinných prvků a nové výsadby byly přirozeně zasazeny do okolního prostředí.

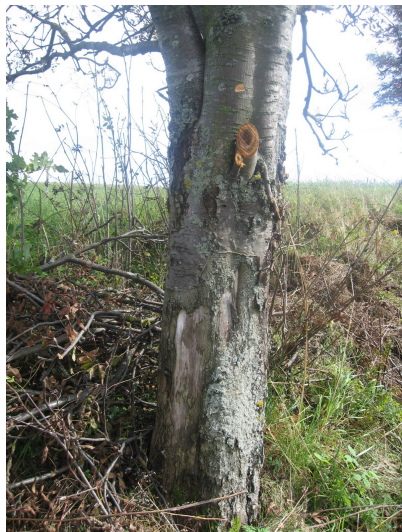
Příklad z mnoha jeřábů obecných, které jsou ve špatném zdravotním stavu podél cesty z Drouhavče do Konína
